# Ta dam ta dam – die Geschichte des Oberbaus in der Schweiz

In den Ohren der Reisenden war der Rhythmus Zeichen, im sicheren Verkehrsmittel vorwärts zu kommen, für die Bahningenieure eine der grössten technischen Herausforderungen. Im Zuge des technischen Fortschritts ist das Tadamtadam, das Überfahren der Schienenlücken, weitgehend verschwunden. ■ Kilian T. Elsasser

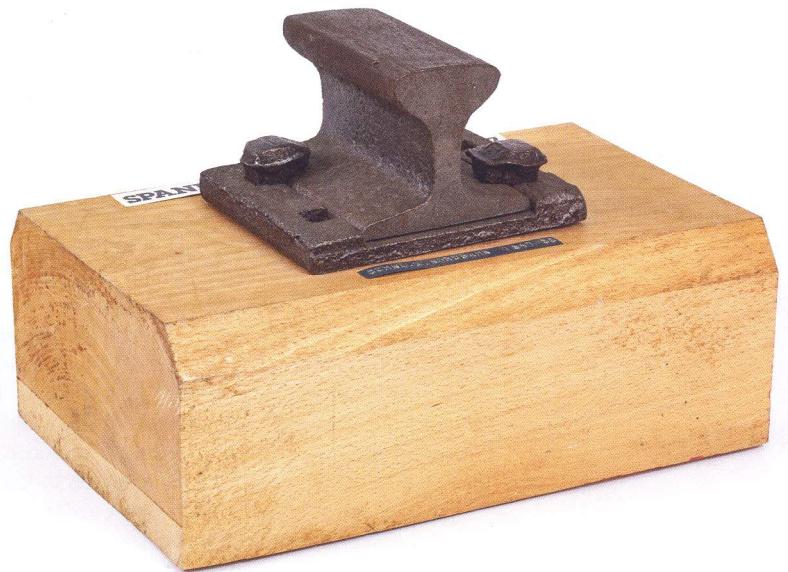
**oben:** Die „Spanisch-Bröttli-bahn“ von 1847, die erste Eisenbahnstrecke der Schweiz, baute Schienen aus England ein, die schon der heutigen Form entsprachen.

sellschaften importierten die Schienen aus England. Die meisten Bahngesellschaften, wie auch die erste Eisenbahnstrecke der Schweiz von Zürich nach Baden 1847, verlegten sogenannte Vignolschienen, die mit Fuss, Steg und Pilzkopf dem heutigen Schienenquerschnitt entsprechen. Die Suisse Occidentale-Simplon-Bahn verlegte im Unterwallis 1859/60 und die Bern-Lötschberg-Simplon-Bahn (BLS) 1913 Doppelkopfschienen. Die symmetrisch aufgebauten Schienen mit einem Steg und mit je einem Kopf auf beiden Seiten wurden in einen Schienenstuhl geklemmt und auf die Schwellen montiert. Idee war die Schienen nach dem Abfahren eines Kopfs zu drehen. Dies bewährte sich nicht, denn der unten liegende Kopf wurde durch die Längsverschiebekräfte bewegt, der Kopf im Schienenstuhl unregelmässig abgeschabt. Die Süd-Ost-Bahn setzte 1854 auf 45 Kilometern 3 000 Tonnen u-förmige Brückschienen ein. Diese Schienen konnten in Kurven kaum gebogen werden, die Schienen nicht schlüssig verlascht werden. Die unruhige Fahrt auf diesen Gleisen erwähnte sogar Hermann Alexander Berlepsch 1859 in seinem Reiseführer über die Vereinigten Schweizerbahnen.

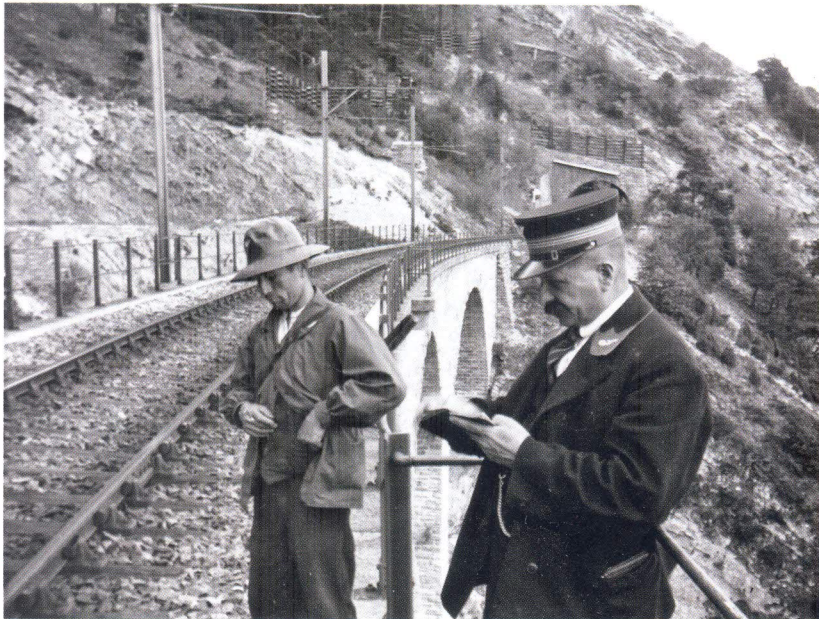
**oben:** Ein Streckenwärter gibt auf dem Luogelkinnviadukt auf der Südrampe der BLS Auskunft über den Zustand des Oberbaus mit Doppelkopfschienen.

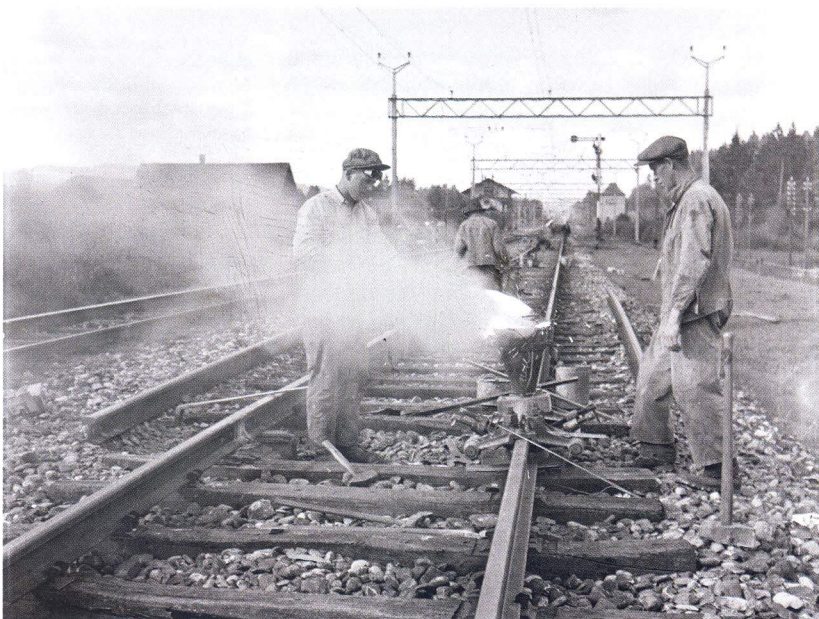
**unten:** Während des Zweiten Weltkriegs verschweißten die SBB wegen Materialknappheit die schon verlegten Schienen. Damit konnte die Anzahl der Schienenstöße stark vermindert werden.

wurden statt Schienen mit einer Länge von zwölf Metern solche mit einer Länge von 36 Metern verlegt. Damit konnten Zweidrittel der Schienenstöße eliminiert werden. Während des Zweiten Weltkriegs verschweißten die SBB wegen Materialknappheit zusätzlich über 100 000 der kürzeren existierenden Schienen. In der Nachkriegszeit forcierten die SBB die Verschweißung weiter. 1966 waren über 30, 1997 über 90 Prozent der Gleise lückenlos verschweißt. Die lückenlose Verschweißung war wegen der vielen Kurven eine große Herausforderung. Das Schotterbett musste seitlich verstärkt, die Schienen auf den Schwellen verschiebungssicher befestigt werden. Voraussetzung für die Verschweißung der Schienen waren zwei unscheinbare Entwicklungen. Um 1900 begann man die Schienen auf die Schwellen zu schrauben. Damit erhöhte sich die Haftung um zirka 50 Prozent. In den 1930er Jahren übernahmen die SBB die erstmals in Deutschland eingesetzten Federringe. Sie ermöglichten einen kontrollierten Anpressdruck. Die Schrauben und Muttern lösten sich durch die Vibrationen kaum mehr selbstständig. Diese beiden Entwicklungen stellten sicher, dass die Schienen trotz der auftretenden Kräfte bei den großen Temperaturschwankungen und den Vi-
